# Konwencjonalne i nie Konwencjonalne Zwody Odgromowe: Uzupełnienie.

HARTONO Zainal Abidin, BSc, MIEEE i ROBIAH Ibrahim, BSc, MIEEE

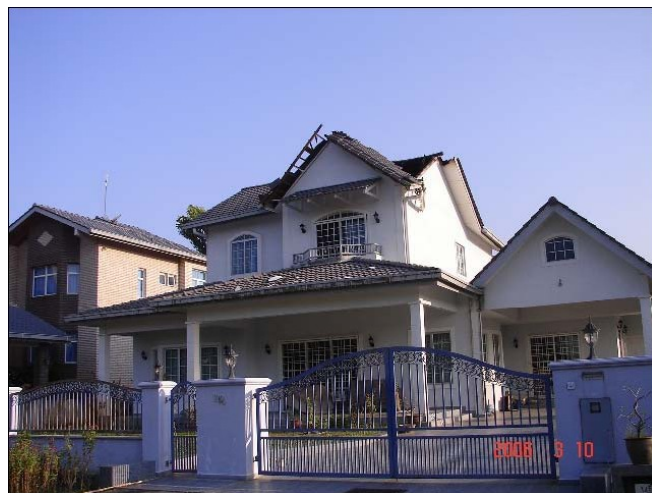
Foto. 1: Uszkodzenia dachu domu uderzonego przez piorun.

Piorun uderzył w dach domu, który sąsiaduje z innym domem, na którym został zainstalowany zwód ESE. W wyniku uderzenia dach został częściowo wypalony. Ten przypadek pokazuje, że zwód ESE nie jest zdolny ochraniać skupiska małych budynków.

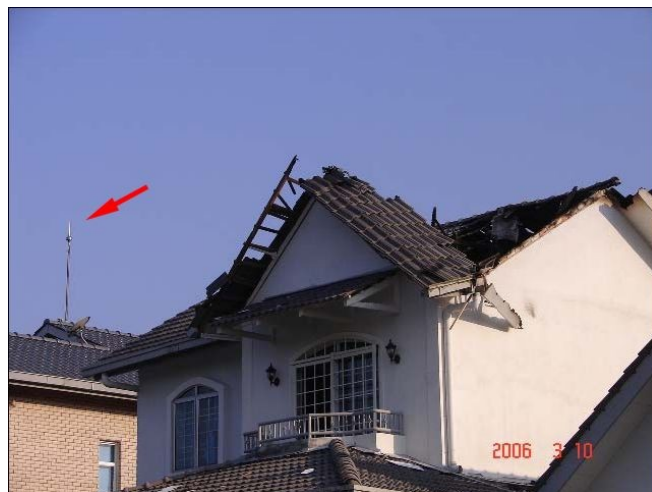
Foto. 2: Zbliżenie zwodu ESE (strzałka) na sąsiednim domu.

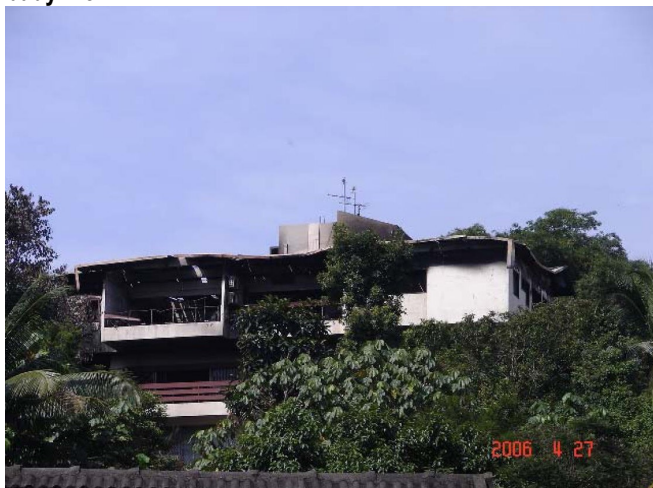
Foto. 3: Ogień uszkodził szczyt piętra domu, który został uderzony przez piorun.

Piorun uderzył w dach domu, na którym został zainstalowany terminal ESE. Dach i wyższe piętro zostały wypalone w wyniku wyładowania. Przypadek ten dowodzi, że zwód ESE nie jest zdolny do ochraniających małych kompleksów, takich jak dom z ogrodem.

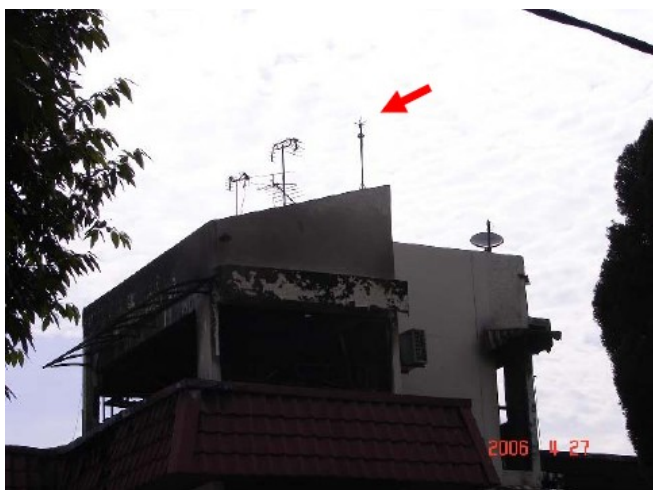
Foto. 4: Zbliżenie zwodu ESE na dachu (strzałka).

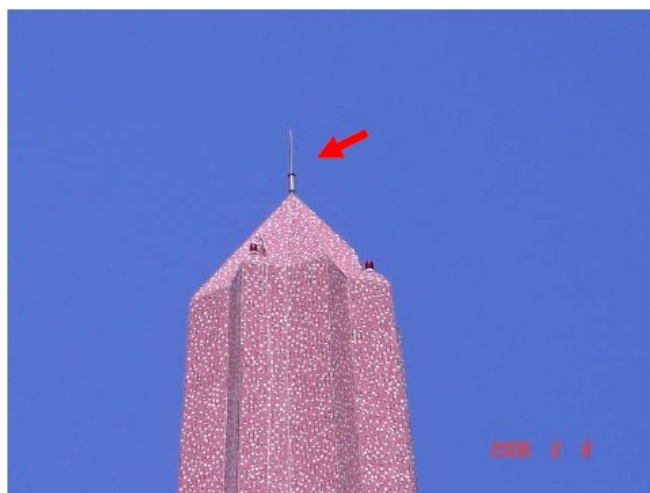
Foto. 6: Zwód ESE na wierzchołku minaretu.

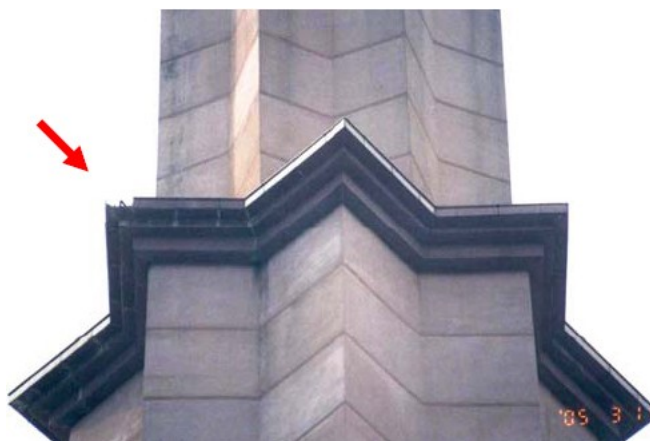
Figa. 7: Zbliżenie gzymsu minaretu uszkodzonego przez wyładowanie.

Brak skuteczności zwodu ESE w ochronie minaretu można wyjaśnić tym, że budynki bywają najczęściej trafiane przez piorun w górne krawędzie i narożniki. Jest to spowodowane tym, że te punkty trafień ulokowane są na zewnątrz hipotetycznej strefy

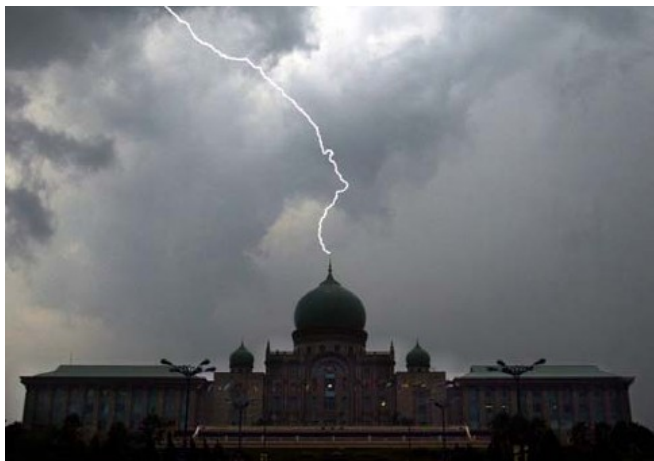
Ten duży budynek został wyposażony w pięć zwodów ESE, jeden na wierzchołku kopuły i cztery na końcach kalenic metalowych dachów pod kopułą. W ostatnim czasie, fotografowi lokalnych wiadomości udało się uwiecznić uderzenia pioruna w zwód kopuły. Analiza trajektorii pioruna, zakreślonej w powietrzu i kończącej się na zwodzie pokazuje, że zasady ESE są błędne.

Jeśli były by poprawne, to wtedy trajektoria pioruna byłaby w przybliżeniu prosta w obrębie kilkudziesięciu metrów ponad zwodem, odkąd streamer poruszałby od dołu w kierunku leadera. Zakrzywiona trajektoria uderzenia pioruna dokładnie ponad zwodem wskazuje, że żaden streamer nie został wyemitowany. Równocześnie, nie obserwujemy żadnych widocznych streamerów pochodzących od pobliskich terminali ESE, rozlokowanych na metalowych dachach.

Foto. 8: Fotografia błyskawicy uderzającej w zwód ESE na budynku Departamentu Prezesa Rady Ministrów. (Aut: The Star Publications plc).

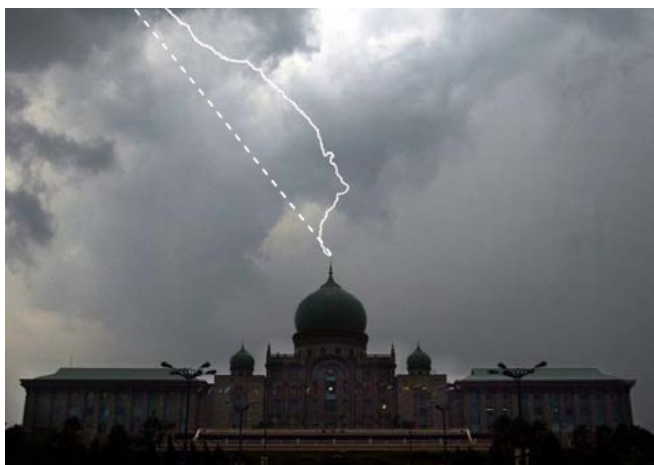
Foto. 9: Linia kreskowana pokazuje hipotetyczną ścieżkę dostępu wczesnego streamera, według hipotezy ESE. (Aut.: The Star Publications plc).
